INNOVATIVE VERLEGETECHNIK

Schienensystem für Pflasterarbeiten ■ Viele Städte und Gemeinden kennen das Problem: Das Pflaster von verkehrsbelasteten Plätzen und Straßen weist mit der Zeit immer mehr Schäden auf. Sanierungsaufwand und zusätzliche Kosten sind die Folge. Eine Methode aus Belgien verspricht Abhilfe.

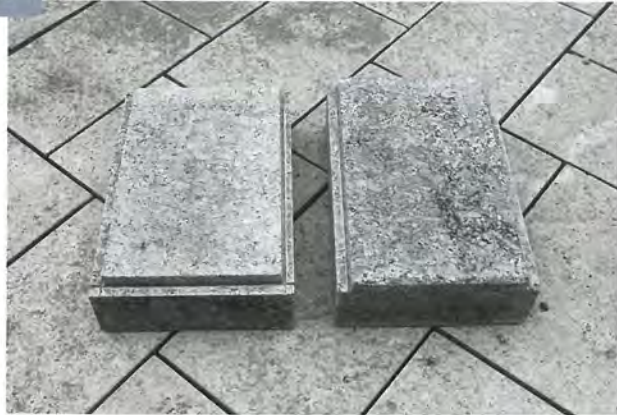
1 Verschiedene Fräsungen

Je nach Verlegemuster sind alle vier Kanten der Unterseiten gefräst (Ellbogenverband)

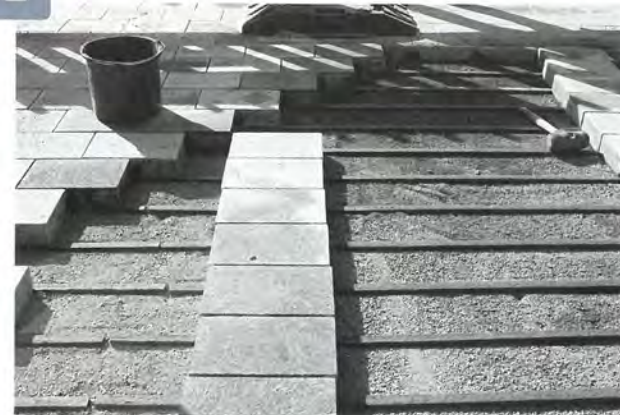
2 Schiene fixieren

Damit sich die Schienen nicht verschieben, werden zuerst einige Platten in einer Reihe verlegt

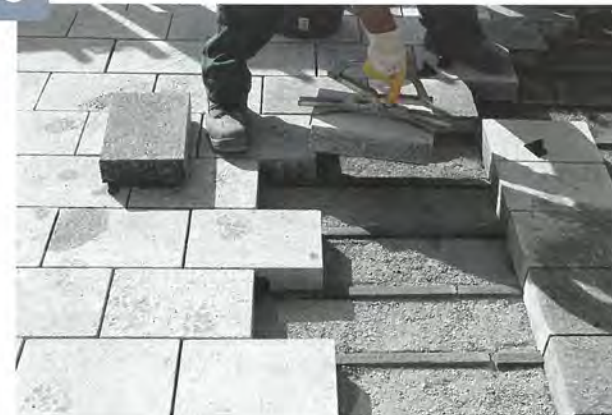
3 Stein setzen

Die Steinplatten werden nun einzeln auf die Schienen gesetzt und richtig positioniert

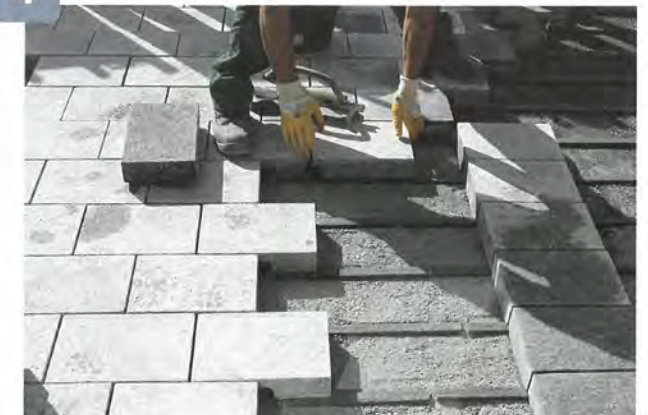
4 Abstand bestimmen

Anschließend wird der Abstandhalter zwischen die Kopffuge gesetzt. So ist der Stein von vier Seiten eingefasst

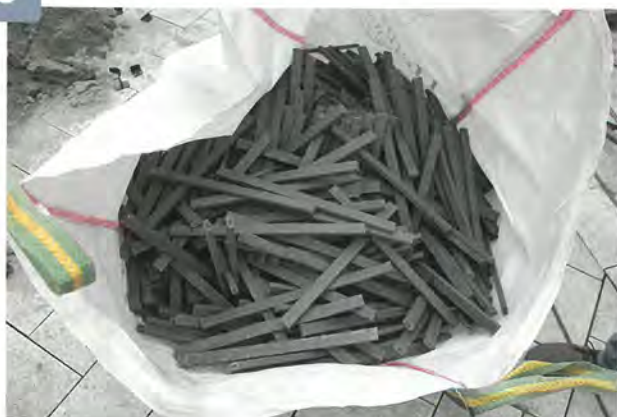
5 Schienen aus Kunststoff

Die Schienen bestehen aus recyceltem Kunststoff. Die kurzen Stücke werden für den Ellbogenverband verwendet

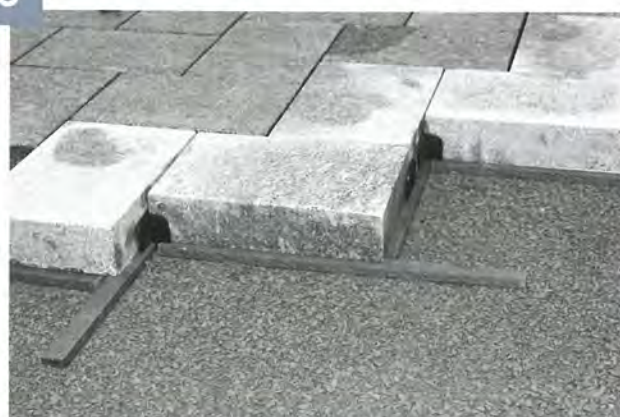
6 Ellbogenverband

Das Setzen der Steine im Ellbogenverband ist zeitintensiv, beruht aber auf demselben Prinzip

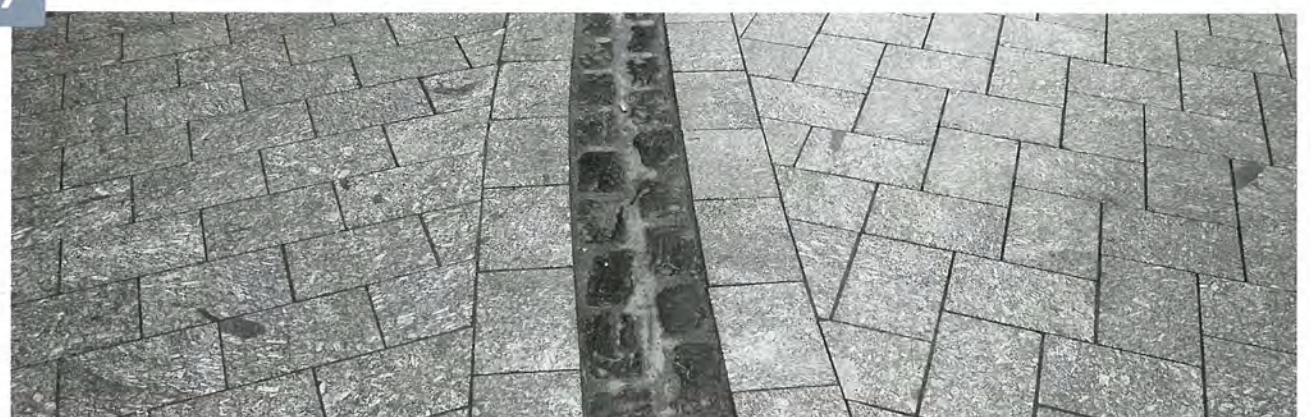
7 Reihen- und Ellbogenverband

Die hellen Granitplatten aus dem Süden Portugals sind auf dem Marktplatz im Reihenverband verlegt. Die im Ellbogenverband verlegte Straße setzt sich davon ab

log, eine Baumreihe. Und entsprechend der ehemaligen Gestaltung und dem Anliegen der Bürger umgibt wieder ein halbrunder Bogen aus mehreren Bäumen das markante Reiterdenkmal. Das Pflaster der Parkfläche besteht aus dunklen Betonsteinen, im Segmentbogenmuster verlegt. Für den Plattenbelag des Marktplatzes ist dagegen, hellgrauer Naturstein, im Reihenverband angeordnet, gewählt worden. Auch die Straße ist mit demselben Naturstein ausgeführt, allerdings im Ellbogenverband. Somit unterscheiden sich die verschiedenen Funktionsbereiche des Marktplatzes deutlich
